# AB Bellmanskade 7-37

Tilstandsrapport & vedligeholdelsesplan

14. februar 2025

Peter Jahn & Partnere A/S

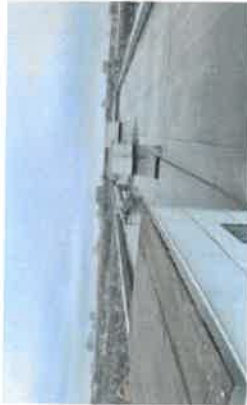
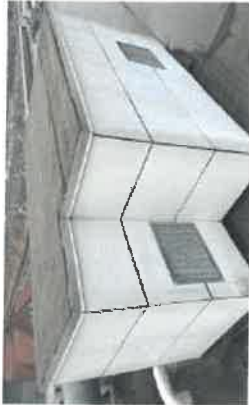
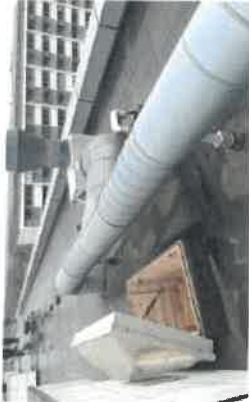
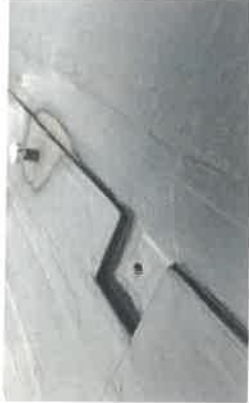
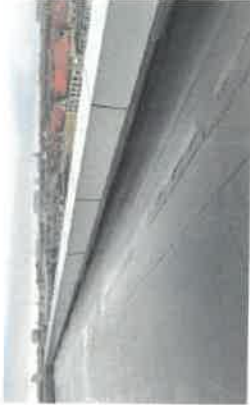
Tag fremstår i god tilstand.

Tagdækning er udskiftet i 2013. Det forventes at der løbende udføres partielle reparationer på taget, hvor særlig opmærksomhed henledes på samlinger og overgange. Herunder inddækninger til elevatorhuse, gennemføringer i taget og fuglegitter.

Ved gennemgang bemærkes fuglegitter løst, og ikke fastgjort, hvilket medfører at disse er faldet ud.

Eftergang af tag

Tagbeklædning eftergås og kontrolleres, mindre partielle reparationer. Fuglegitter eftergås på tag. Gennemføringer..

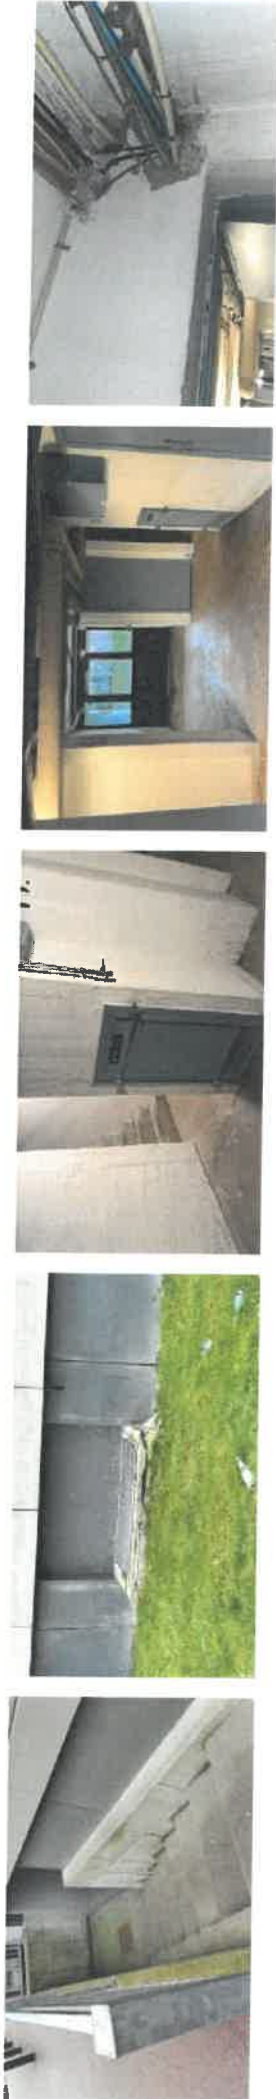
Ejendommen kælder betragtes som værende i god stand.

Overflader ses overordnet intakte, og uden afskalninger i malerbehandling. Der konstateres enkelte revner i terrændækket, hvilket vurderes ikke væsentlige og bør forventes. Større afskalninger og revner bør udbedres, også i relation til vandtryk.

Pulterumme er adskilt ved oprindelige trævægge. Træ er et organisk materiale, hvilket overordnet set ikke anbefales i kældre.

Særlig opmærksomhed henledes på gennembyrninger i brandadskillende vægge i kælder som ikke er brandlukket. Der stilles krav ved gældende lovgivning, BR 18 §114, at gennembyrninger brandsikres tilsvarende bygningsdelens brandtekniske egenskaber - ofte EI 60. I forbindelse med brandsikring af installationsgennemføringer bør mængden af branddøre også eftergås.

Lyskasser bemærkes at være i varierende stand. Mod Sibeliusgade fremstår lyskasser i dårlig stand. og mod egen afdanlæa i bedre stand.

| Anbefaling | Prioritet | Forbedring | Drift/år | kWh/m² | CO2e/år | Økonomi |
|---|---|---|---|---|---|---|
| <b>Brandsikring af gennemføringer i brandadskillend...</b><br>Der afsættes beløb til brandsikring af gennemføringer, herunder installationsgennemføringer i brandadskillende... | 0-3 år | 100% / 100.000 kr. | - | - | - | 100.000 kr. |
| <b>Reparation af lyskasser</b><br>Reparation af lyskasser samt udstøbning af en ny betondeklning. | 0-3 år | | - | - | - | 80.000 kr. |
| <b>Reparation af kældergulv</b><br>Reparation af revner og afskalninger i kældergulv | 8-11 år | - | - | - | - | 100.000 kr. |
| <b>Mulighed for udskiftning af pulterumsadskillelser...</b><br>Afsat beløb til udskiftning af træadskillelser til nyt stålgtitter. Stålgtitter er ikke organisk og vil desuden medvirke bedre... | 4-7 år | - | - | - | - | 800.000 kr. |

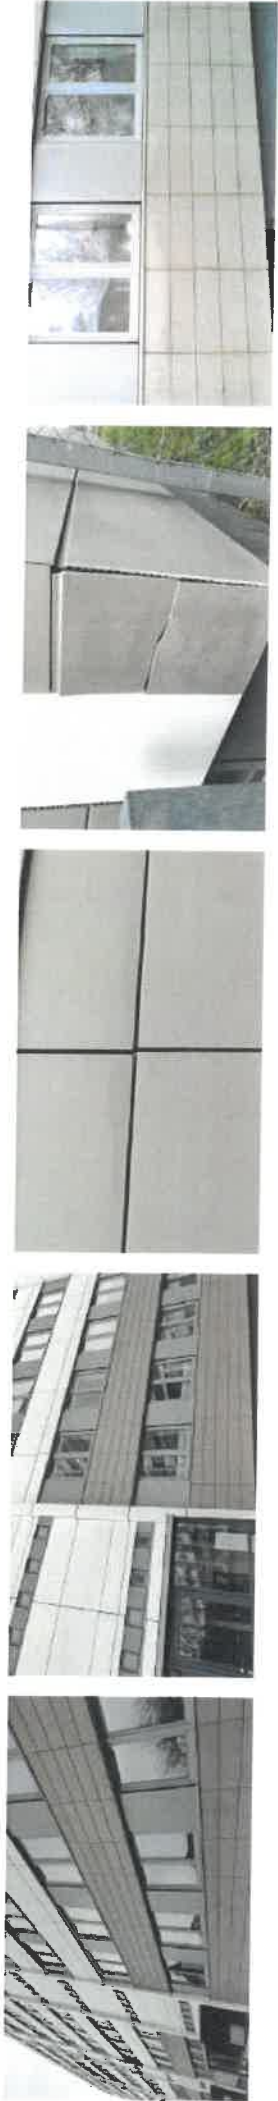
Facader vurderes som værende i god tilstand.

Overordnet ses pladebeklædning intakt og forsvarligt. Opmærksomhed henledes til løbende kontrol og eftergang af pladerne, da der er registreret skader som brudte plader og forskudte samlinger/skubbet plader.

| Anbefaling | Prioritet | Forbedring | Drift/år | kWh/m² | CO2e/år | Økonomi |
|---|---|---|---|---|---|---|
| Eftergang af beklædt facade<br>Eftergang af facader ved udskiftning af defekte plader, justering af pladebeklædning og partielle reparationer. Det tænkes, at... | 0-3 år | - | - | - | - | 80.000 kr. |
| Afrensning af facader<br>Afsæt beløb til afrensning af facader, skumbehandling og imprægnering som nowo. Anbefales udført hvert 10-15 år. | 4-7 år | - | - | - | - | 450.000 kr. |

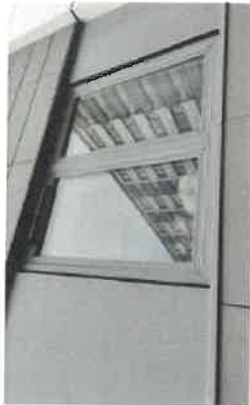
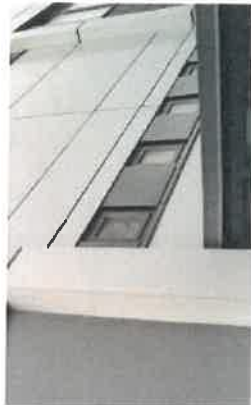
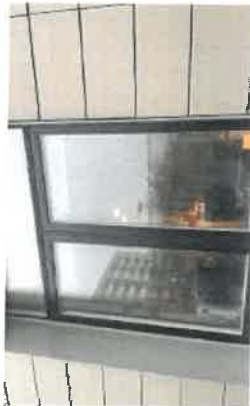
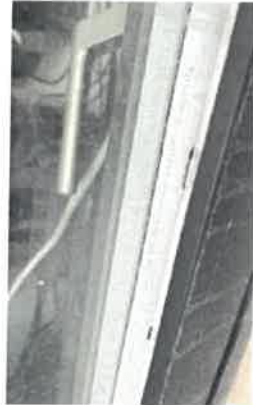
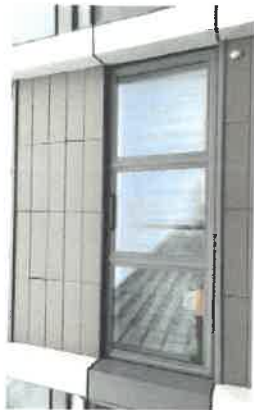
Vinduer vurderes værende i god tilstand.

Regnskærmen er udført som ilmodbånd, hvilket bør forventes at have en teoretisk levetid på ca. 5-20 år. Dog vurderes fuger rimeligt beskyttet bag skærmteglen og inddækninger på facaden, hvilket bør medføre længere teoretisk levetid. Forhold skal holdes under observation.

| Anbefaling | Prioritet | Forbedring | Drift/år | kWh/m² | CO2e/år | Økonomi |
|---|---|---|---|---|---|---|
| Afsat - Udskiftning af vinduesfuger<br>Der afsættes beløb til udskiftning af vinduesfuger om ca. 5-10 år. Det anbefales, at fugernes tæthed løbende kontrolleres,... | 8-11 år | - | - | - | - | 5.265.000 kr. |
| Eftergang af eksisterende træ/aluminium vinduer<br>Eftergang, justering og smøring. | 4-7 år | - | - | - | - | 150.000 kr. |

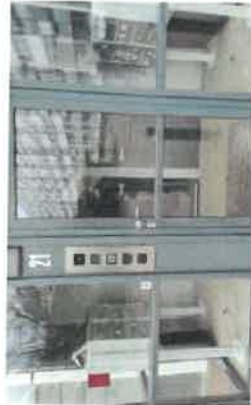
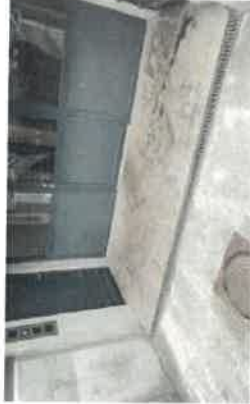
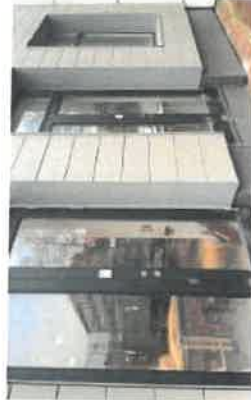
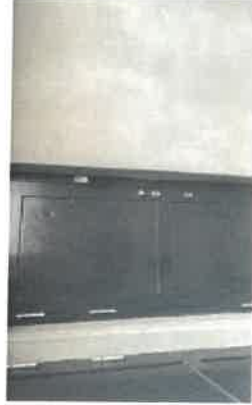
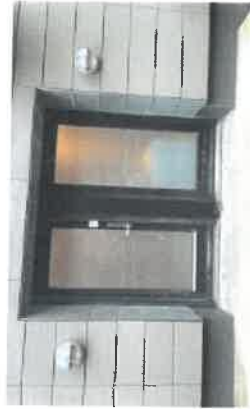
Udvendige døre vurderes værende i god tilstand.

Ved visuelt gennemgang er der ikke konstateret fejl og mangler på udvendige døre.

Døre mod kælder er forsynet med børsteliste, som vurderes være monteret i relation til trækgener i kælderen.

Løbende kontrol og eftergang

Løbende kontrol af udvendige døre. Eftergang af dørblade m.v.  
Udskiftning af nedsklidte børsteliste.

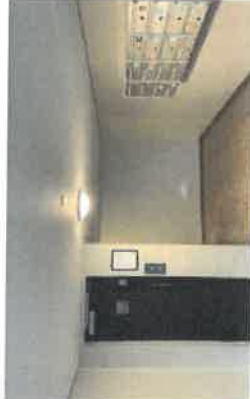
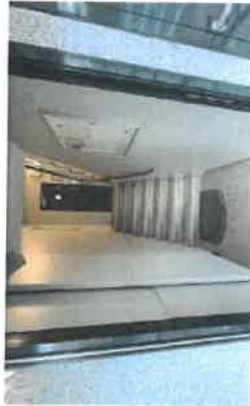
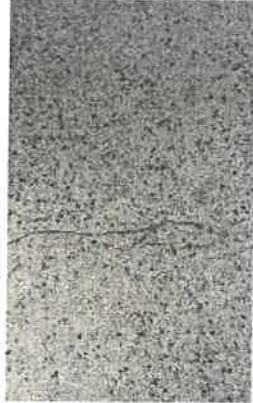
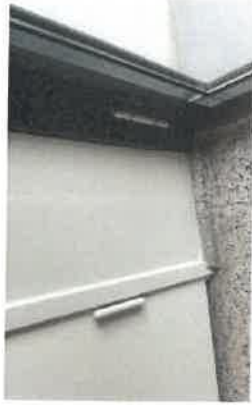
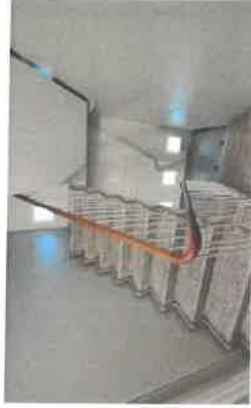
Trapperum vurderes værende i god tilstand.

Generelt fremstår overflade intakte og vedligeholdt. Dog bemærkes der flere revner i terrazzogulvet, og særligt imod svalegangene.

| Anbefaling | Prioritet | Forbedring | Drift/år | kWh/m² | CO2e/år | Økonomi |
|---|---|---|---|---|---|---|
| Eftergang af terrazzo gulvflader i trapperum<br>Udbedring af revner. Dybderens og polering af terrazzo gulvflader i trapperum. | 8-11 år | - | - | - | - | 450.000 kr. |
| Istandsættelse af overflader på samtlige trapperum<br>Malerbehandling af vægge, lofter og træværk. | 12-15 år | - | - | - | - | 2.700.000 kr. |

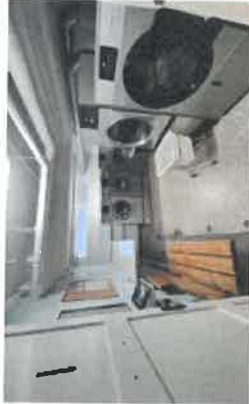
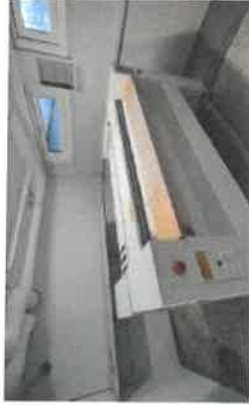
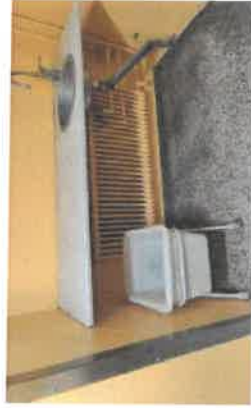
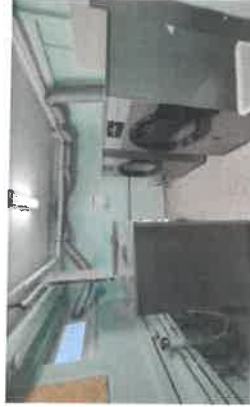
Indvendige areal vurderes overordnet i god tilstand.

Der konstateres ingen væsentlige mangler eller skader.

| Anbefaling | Prioritet | Forbedring | Drift/år | kWh/m² | CO2e/år | Økonomi |
|---|---|---|---|---|---|---|
| Afsat beløb til løbende udskiftning af vaskemaskiner løbende udskiftning af vaskemaskiner | 8-11 år | - | - | - | - | 70.000 kr. |
| Afsat beløb til indvendig modernisering af AB's lejemål Afsat beløb til 1 stk. modernisering | 4-7 år | - | - | - | - | 350.000 kr. |

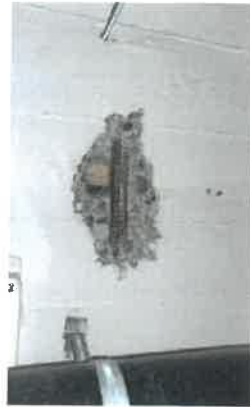
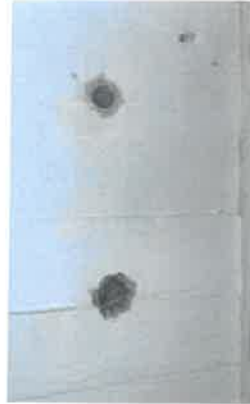
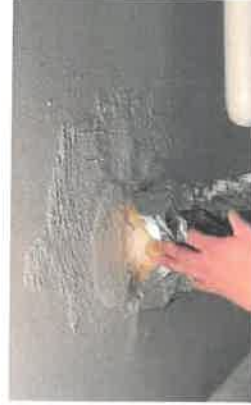
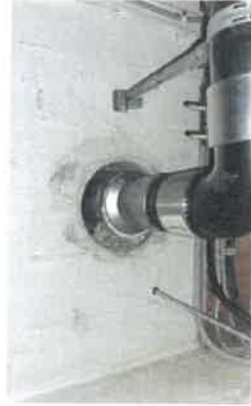
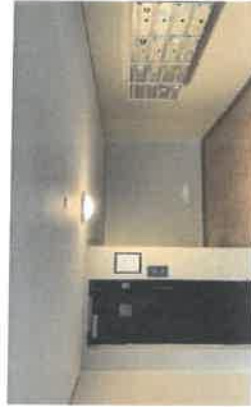
Overordnet ses etageadskillelser på ejendommen i god tilstand.

Synlige etageadskillelser mod kælder er udført som in-situ støbt armeret beton. Der kan ved gennemgang konstateres flere skader på etageadskillelsen, som bl.a. gennemføringer uden rør, afskallinger og blottet armeringsjern samt nedfaldet betonreparationer omkring afløbsinstallationer. En etageadskillelse som disse er en brandsektion, og derfor vigtigt at disse fremstår intakte og i henhold til det lovlige godkendte forhold. Det anbefales at udbedre skader som konstateret.

Afløbsrør udført i vaskeskælder er isoleret og tætnet med fugemasse. Afløbsrør er tidligere bemærket med manglende brandsikring jf. gældende lovgivning, og pålagt udbedring. Bygherre skal have dokumentation på anvendte løsning.

#### Reparation af etageadskillelse mod kælder

Armeret betondæk mod kælder udbedres for afskallinger samt rengøring med og uden røg.

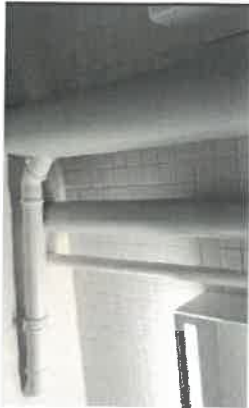
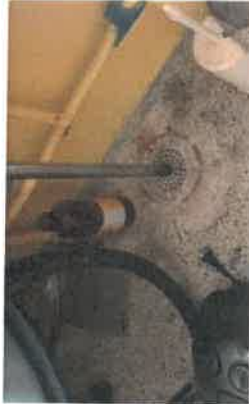
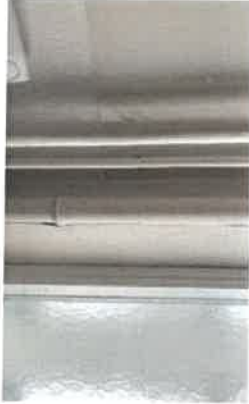
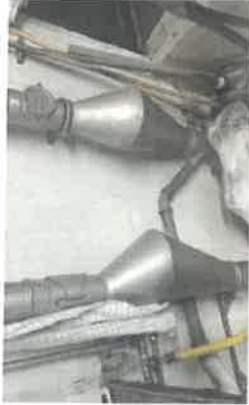
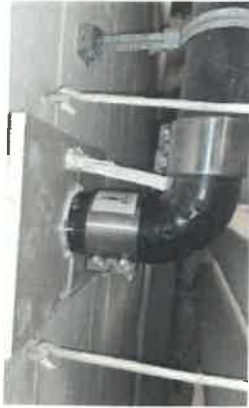
Afløbsinstallationerne er blevet udskiftet for et par år siden i hele ejendommen. Forening melder at der er en enkelt faldstamme, som ikke er blevet skiftet i den omgang. Denne blev ikke besigtiget og det vides ikke hvorfor at den ikke er blevet skiftet.

Nyere faldstammeinstallation er udført i rustfrit stål og MA støbejern.

Udskiftning af enkel afløbsinstallationen

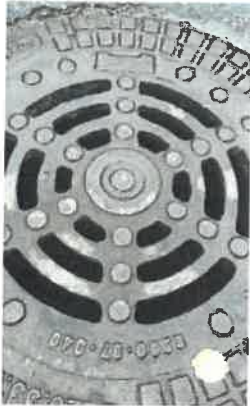
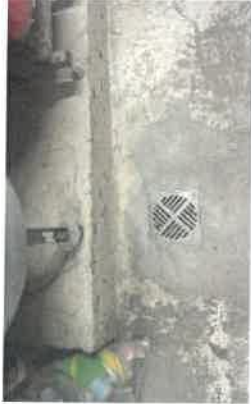
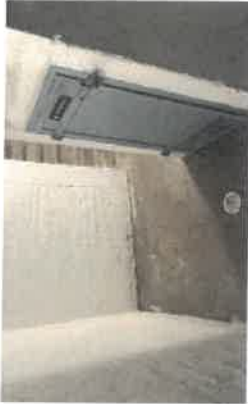
Det anbefales, at der foretages en tv-inspektion af kloakken for at fastlægge dens præcise og nuværende stand. Tv-inspektioner bør opdateres hvert 8-10 år.

| Tv-Inspektion | Forbedring | Drift/år | kWh/m² | CO2e/år | Økonomi |
|---|---|---|---|---|---|
| Reparation af kloak i forbindelse med løbende tv-...<br>Afsat beløb, forbindelse med udarbejdelsen af tv-inspektionsrapporten udbedres skader, der ligger over kl. 2... | - | - | - | - | 50.000 kr. |
| Tv-inspektion omkring vandindtrængen ved nr. 11<br>Tv-inspektion og kortlægning af eventuel skade på kloak. Inkl. afsat beløb til reparation | - | - | - | - | 70.000 kr. |

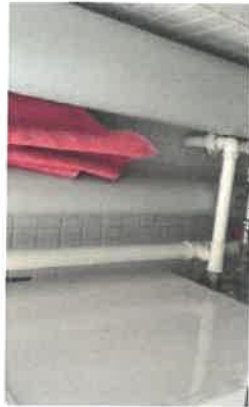
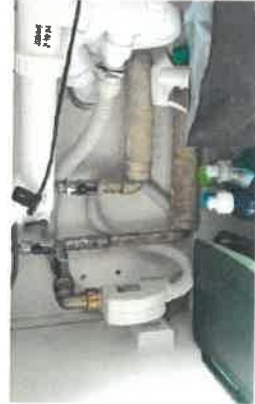
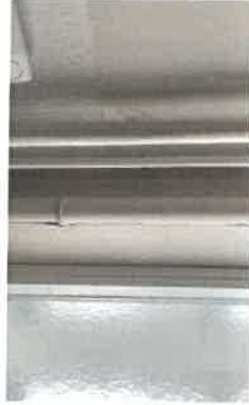
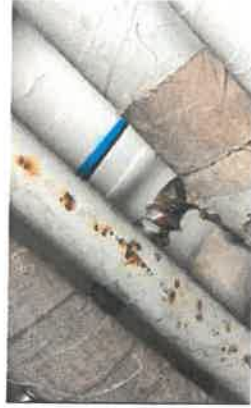
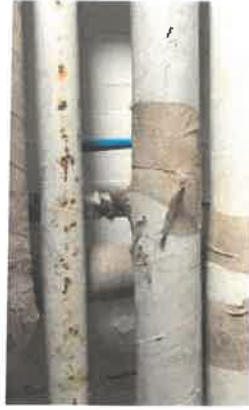
Der blev observeret materialeblanding mellem kobber og galvaniseret stål bl.a. i kælderen. Denne kombination øger risikoen for korrosion i brugsvandsinstallationerne.

| Anbefaling | Prioritet | Forbedring | Drift/år | kWh/m² | CO2e/år | Økonomi |
|---|---|---|---|---|---|---|
| <b>Fuld udskiftning</b><br>Udskiftning af hele brugsvandsinstallationen til ny i rustfrit stål, herunder nye hovedledninger inkl. nye ledninger til... | 4-7 år | - | ↓ 150.000 kr. | - | - | 11.000.000 kr. |
| <b>Fuld udskiftning</b><br>Reetableringsarbejde ved udskiftning af stigestreng, (20.000 per lejlighed + ørsat til erhverv) | 4-7 år | - | - | - | - | 5.500.000 kr. |

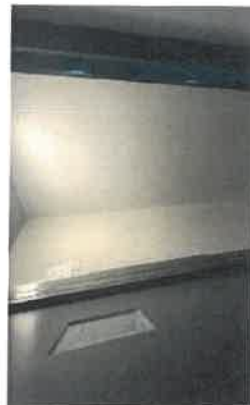
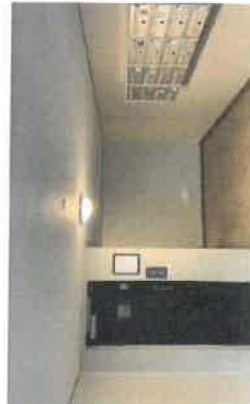
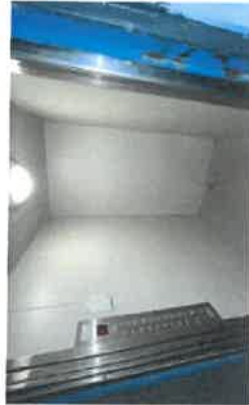
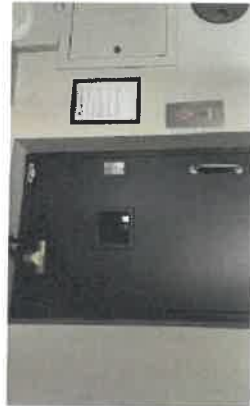
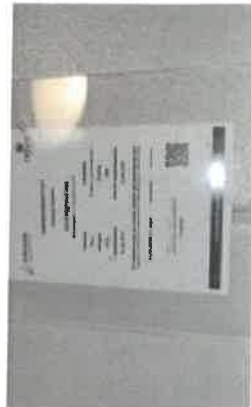
Med elevator. **Placering** er inde i bygning i trapperum og **elevatortype** er Ældre personelevator med opgraderede døre, tryk og styring.

| Anbefaling | Prioritet | Forbedring | Drift/år | kWh/m <sup>2</sup> | CO2e/år | Økonomi |
|---|---|---|---|---|---|---|
| Renovering af elevator<br>I relation til alder og bemærkning fra bestyrelsen, anbefales det at udskiftning kabler, styreelektronik m.v.. Afsat beløb til... | 4-7 år | - | ↓ 100.000 kr. | - | - | 6.500.000 kr. |

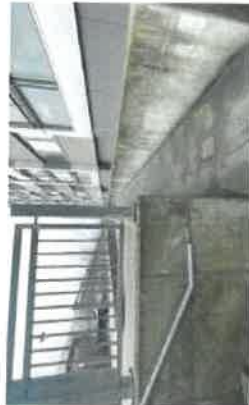
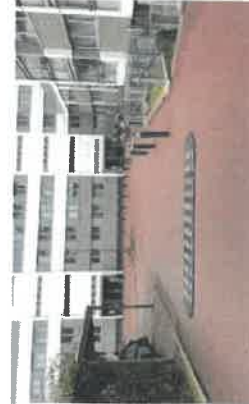
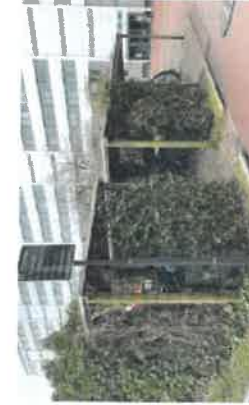
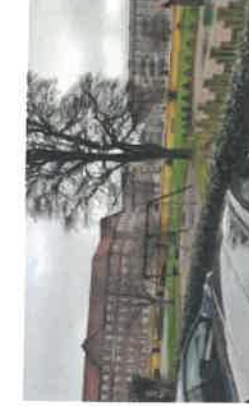
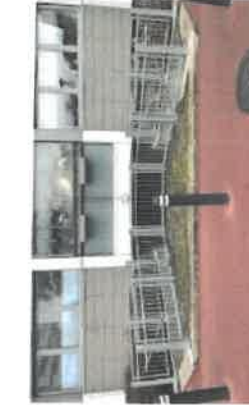
Kørselsveje til trafik er belagt med rød asfalt. Enkelte områder er asfalt sort. Det sorte asfalt ses ved overdækket garager mod Bellmanskade og kældernedgange. Bestyrelsen bemærker, at den røde asfalt på gårdanlægget er svær at vedligeholde. Produktet er forbundet med høje omkostninger.

Garrager mod Bellmanskade er i nyere tid istandsat ved nyt tagpap, tagrender og nedløb, vindskeder og zinkinddækninger. Visuelt bemærkes ny tagrende ikke med korrekt fald til nedløb (lunke).

Skurer mod Bellmanskade overfor garager fremstår med dårligt tag og inddækninger. Det anbefales istandsættelse tilsvarende garager.

| Anbefaling | Prioritet | Forbedring | Drift/år | kWh/m² | CO2e/år | Økonomi |
|---|---|---|---|---|---|---|
| Udskiftning af garageporte | 4-7 år | - | - | - | - | 250.000 kr. |

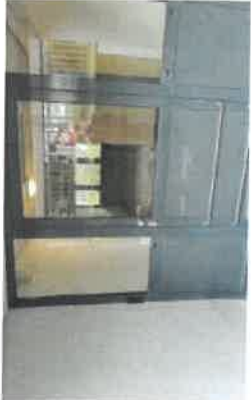
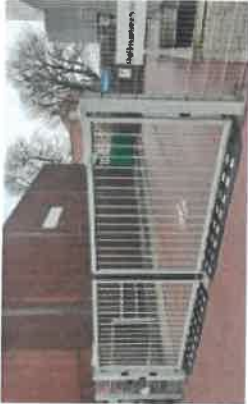
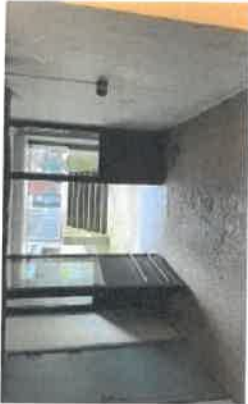
Stålport og tilhørende stålgitter ved Bellmansgade nr. 7 vurderes værende i god tilstand. Der forventes ingen større vedligehold udover almindelig drift og udskiftning af pumpe. Kældergennemgang vurderes værende i middel tilstand. Udvendige dør er forsynet med elektrisk pumpe. Gulv/terrændæk i gennemgangen fremstår partielt revnet og slidt overflade.

| Anbefaling | Prioritet | Forbedring | Drift/år | kWh/m² | CO2e/år | Økonomi |
|---|---|---|---|---|---|---|
| Istandsættelse af gennemgangsdæk<br>Eftergang og istandsættelse af slidlag | 8-11 år | - | - | - | - | 40.000 kr. |
