# AB Bellmanskade 7-37

Tilstandsrapport & vedligeholdelsesplan

14. februar 2025

Peter Jahn & Partnere A/S

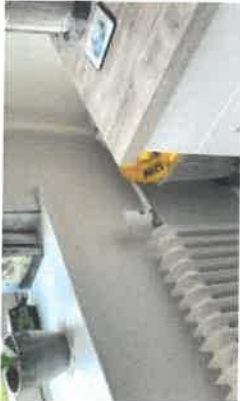
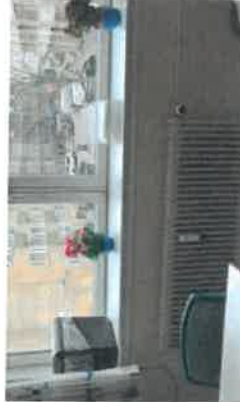
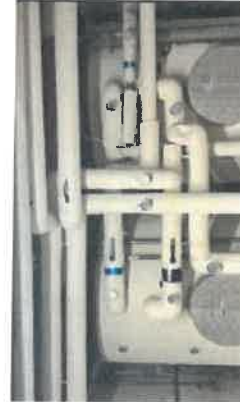
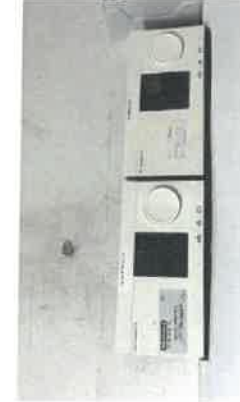
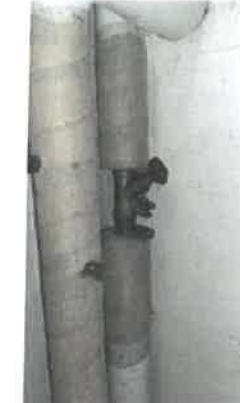
Jf. Energimærkerapport af den 17-05-2024 fremgår det, at den gennemsnitlige afkøling af fjernvarmen i perioden 01.01.2023 til 31.12.2023 har været ca. 28,7 gr., hvilket opfylder kravet fra HOFOR. Der er målt fjernvarme frem/retur til 74/42 i 2024. Vekslere er noteret i energimærkerapport til at blive regelmæssigt rensset.

| Anbefaling | Prioritet | Forbedring | Drift/år | kWh/m² | CO2e/år | Økonomi |
|---|---|---|---|---|---|---|
| Afsat beløb til løbende vedligehold af varmeanlæg<br>Afsat beløb til løbende drift og vedligehold af varmeanlæg, herunder løbende udskiftning af ventiler, radiatorer, udluftninge... | 0-3 år | - | - | - | - | 200.000 kr. |

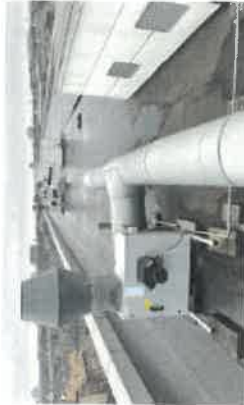
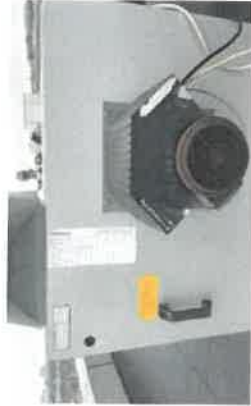
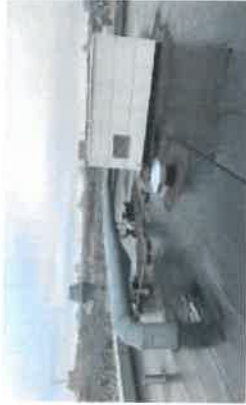
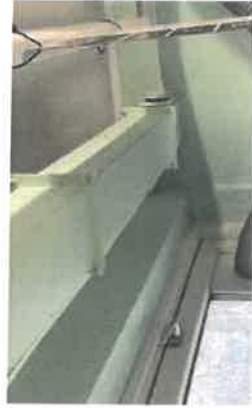
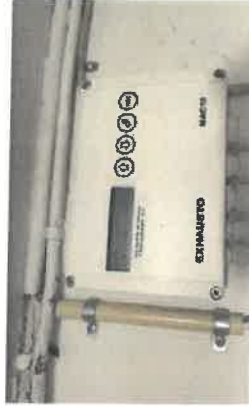
El-anlæg, fælles anlæg. **Fordeleingsanlæg** er nyere isolerede ledere, **stik** er Ældre stikledninger, **gruppetafle for fællesanlæg** er Ældre tavleanlæg og nyere tavleanlæg og **solcelleanlæg** er solcelleanlæg på tag. **Belysning i trapper** er nyere armaturer med LED lyskilder, **belysning i øvrige fællesarealer** er nyere armaturer med LED lyskilder, **belysning udvendigt** er nyere armaturer med LED lyskilder, **porttelefonanlæg (svagstrøm)** er nyere kaldeanlæg og **gruppetafle i boliger** er Ældre gruppetafle og nyere gruppetafle.

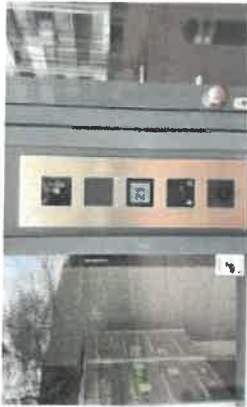
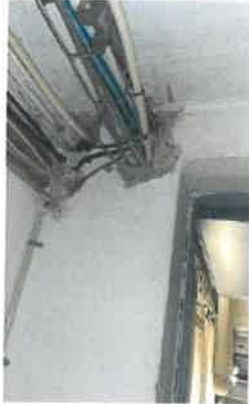
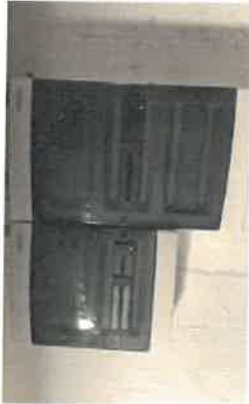
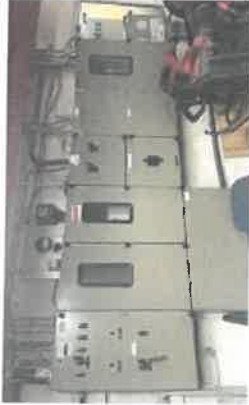
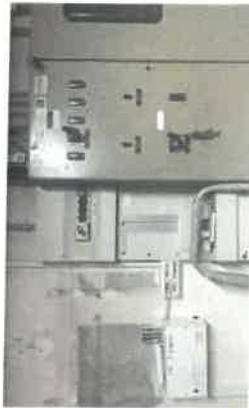
Med elevator. **Placering** er inde i bygning i trapperum og **elevatortype** er Ældre personelevator med opgraderede døre, tryk og styring.

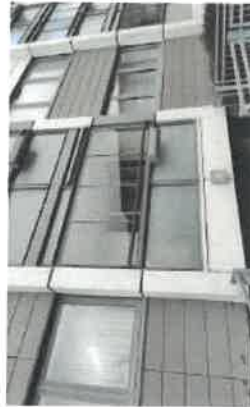
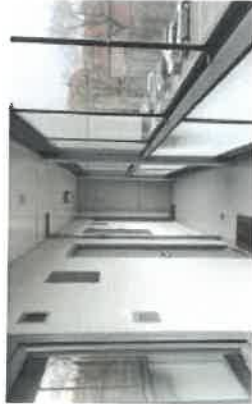
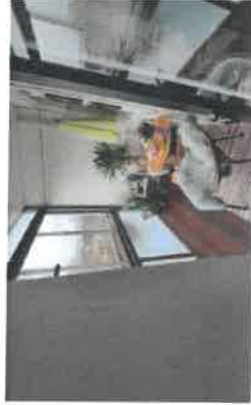
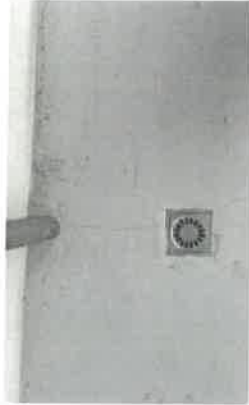
Stålport og tilhørende stålgitter ved Bellmansgade nr. 7 vurderes værende i god tilstand. Der forventes ingen større vedligehold udover almindelig drift og udskiftning af pumpe. Kældergennemgang vurderes værende i middel tilstand. Udvendige dør er forsynet med elektrisk pumpe. Gulv/terrændæk i gennemgangen fremstår partielt revnet og slidt overflade.

| Anbefaling | Prioritet | Forbedring | Drift/år | kWh/m² | CO2e/år | Økonomi |
|---|---|---|---|---|---|---|
| Afrensning og malerbehandling<br>Afrensning og efterfølgende behandling af gulv. Foretages med egnet overfladebehandling | 8-11 år | - | - | - | - | 80.000 kr. |
